Hedensberg

Arbete längs med väg 703

Antikvarisk kontroll

RAÄ 75 och 199
Hedensberg 7:5
Tillberga socken
Västmanlands län

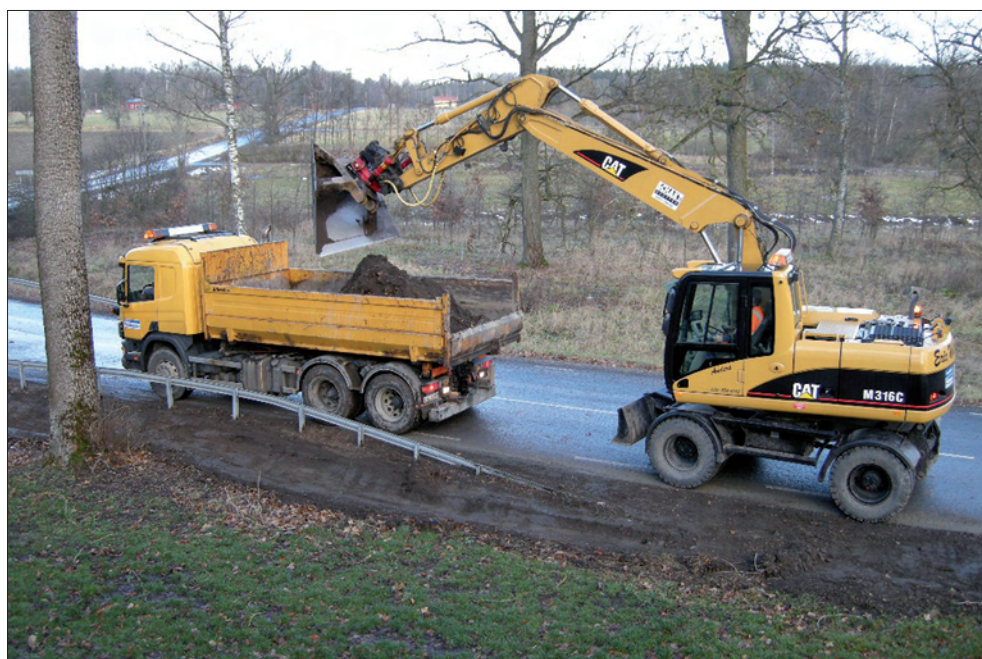
Figur 2. Vägverket Produktion i arbete med att kantskära och dikesrensa. Arbetet utförs i vägsträckans nordligaste del. Fotograf Maud Emanuelsson.
